Remonttiselvitys koehuoneistosta E2

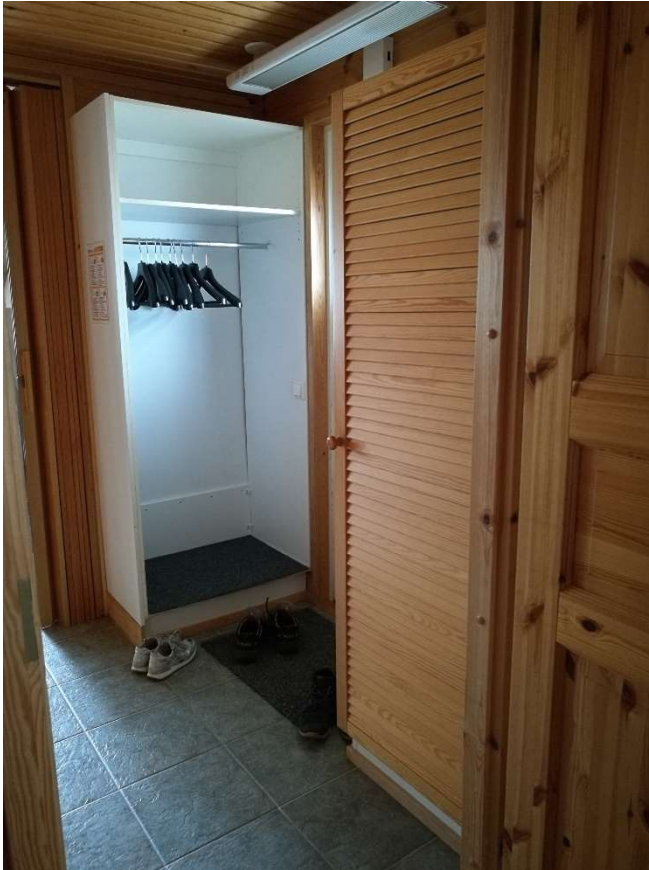
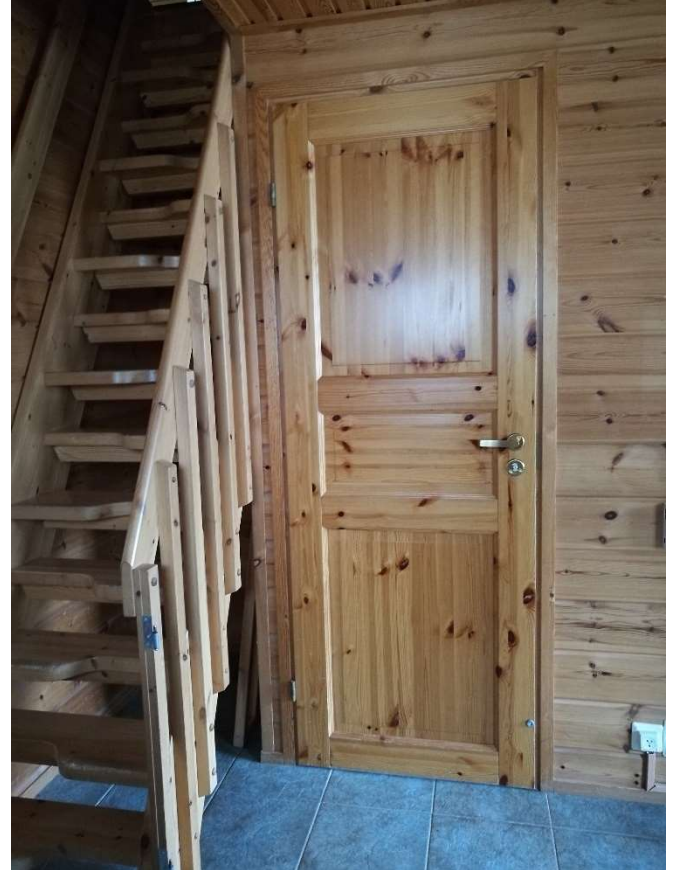
Ennen

Eteinen

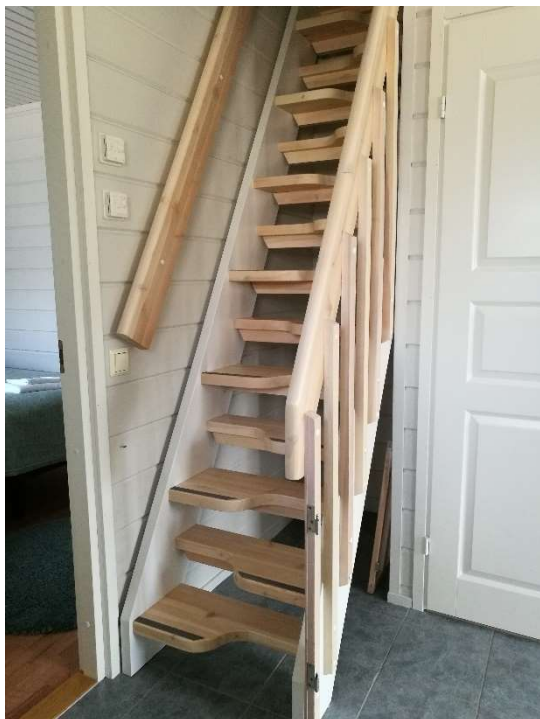
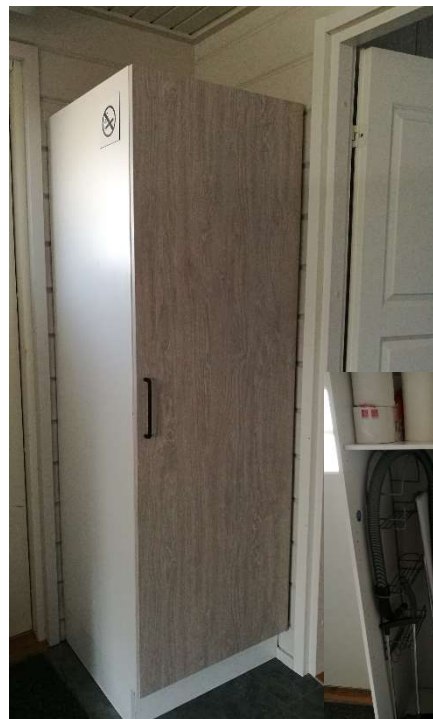
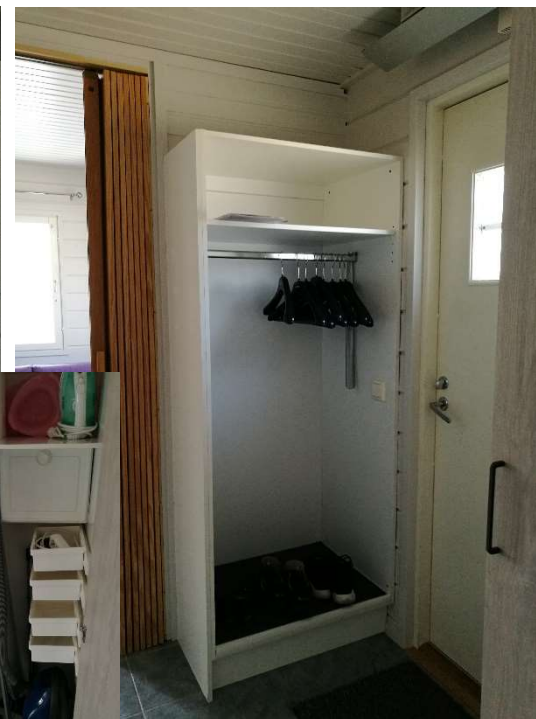
Eteinen nyt: Eteisestä, uusittiin naulakon tausta ja pohjalevy. Uusittiin kaapinovi ja lisättiin siihen siivousväline teline. Portaat entisöitiin. Välioivet uusittiin ja seinät sekä katto maalattiin.

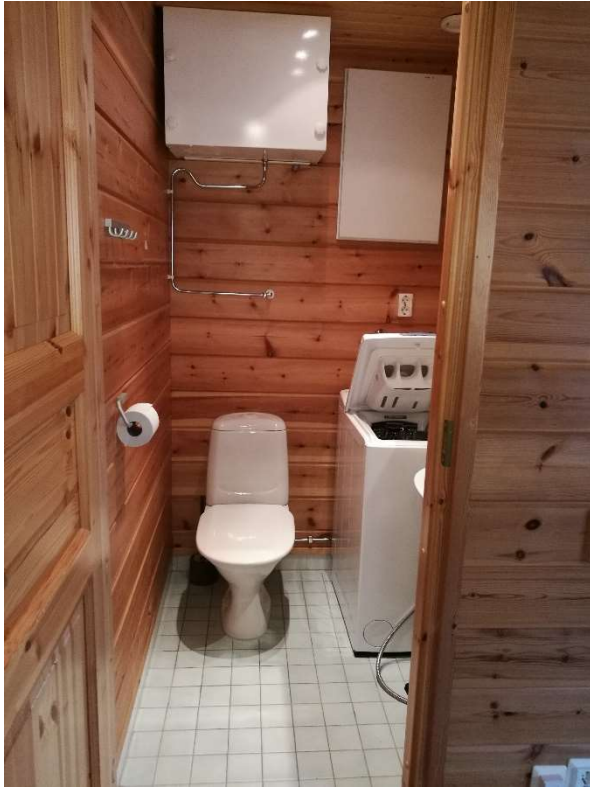
Ennen

Eteisen WC

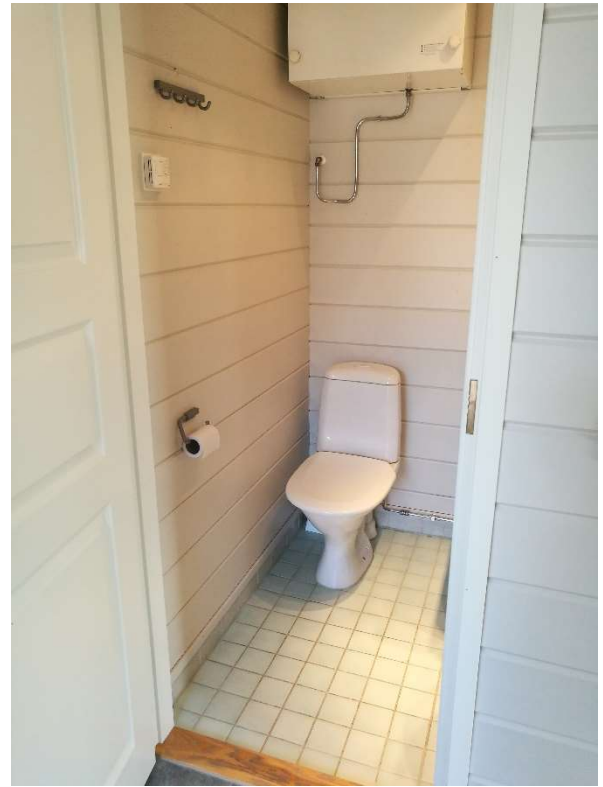
Nyt: Seinät ja katto maalattiin

(olisiko pitänyt myös lattia laatoitus uusia)

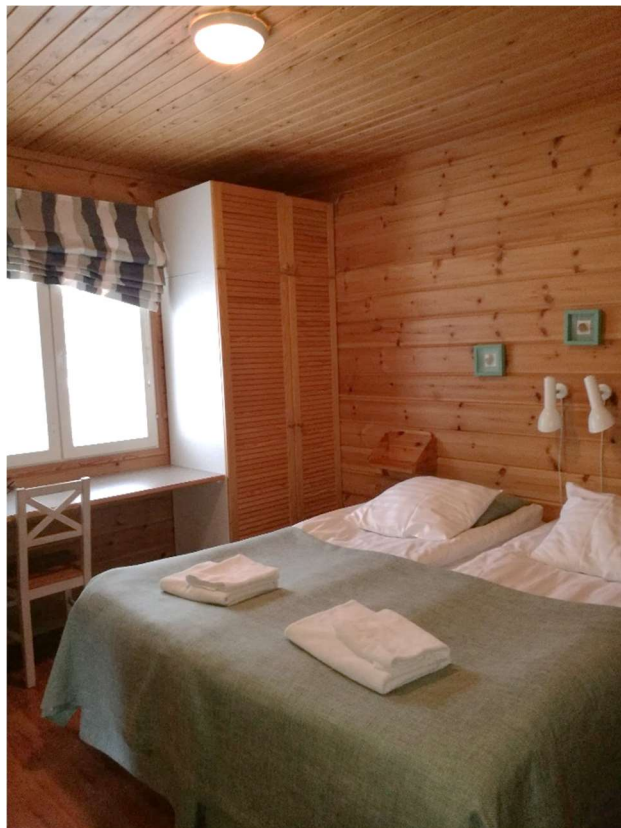
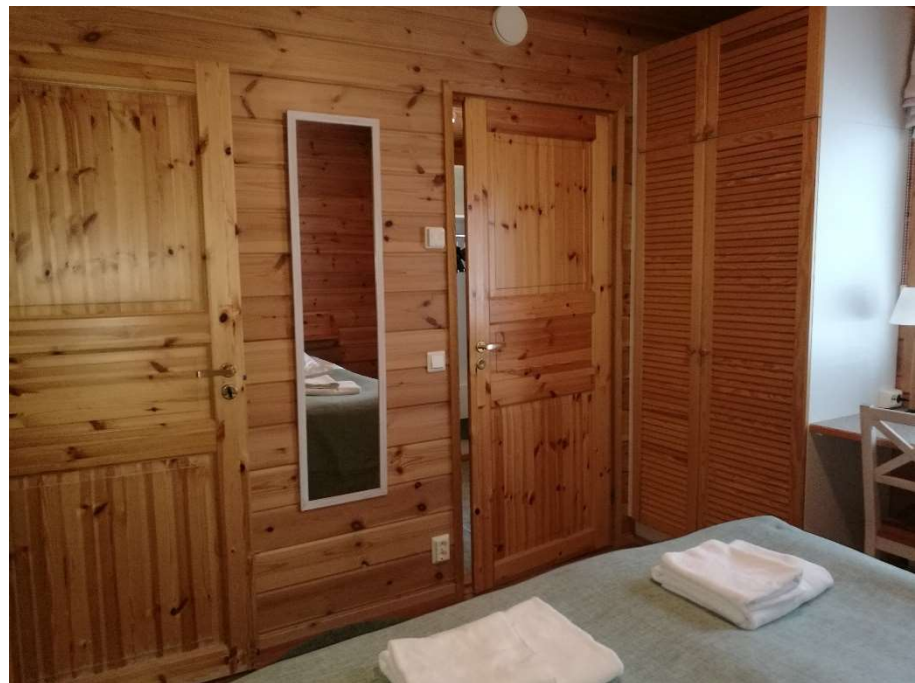
Ennen

Makuuhuone alakerta

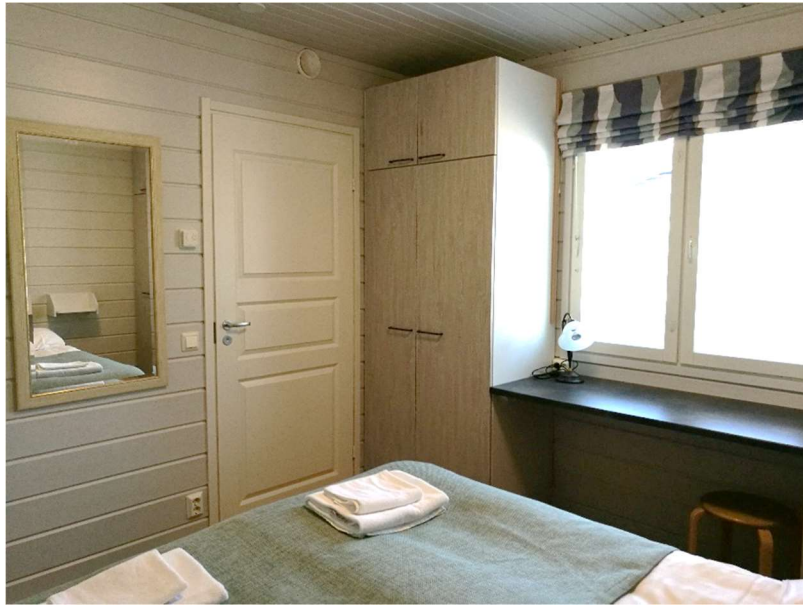
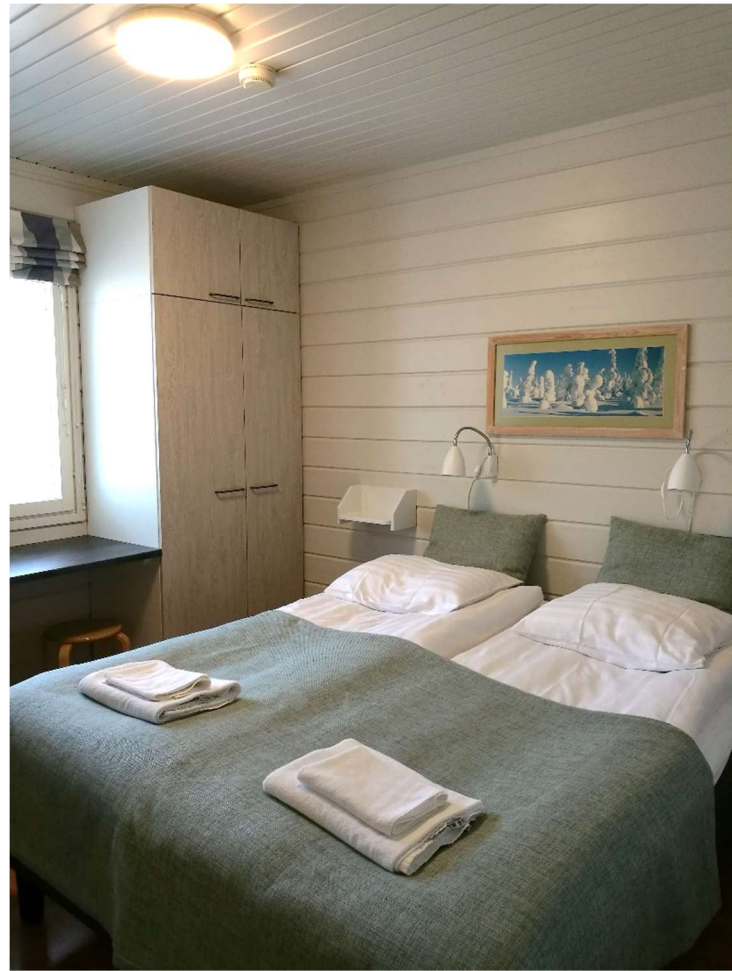
Nyt: Seinät ja katto maalattiin, kaapistojen ovet uusittiin sekä pöytätaaso, väliovet uusittiin, yöpöydät entisöitiin ja kattovalo uusittiin.

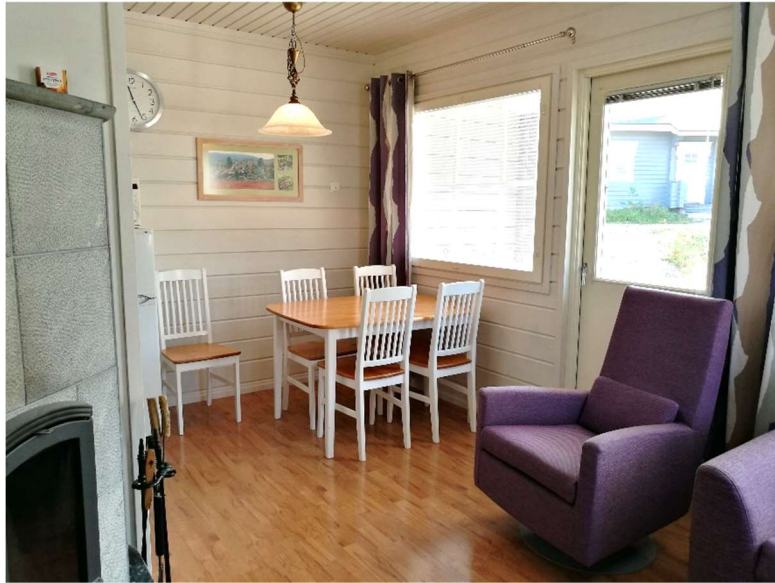
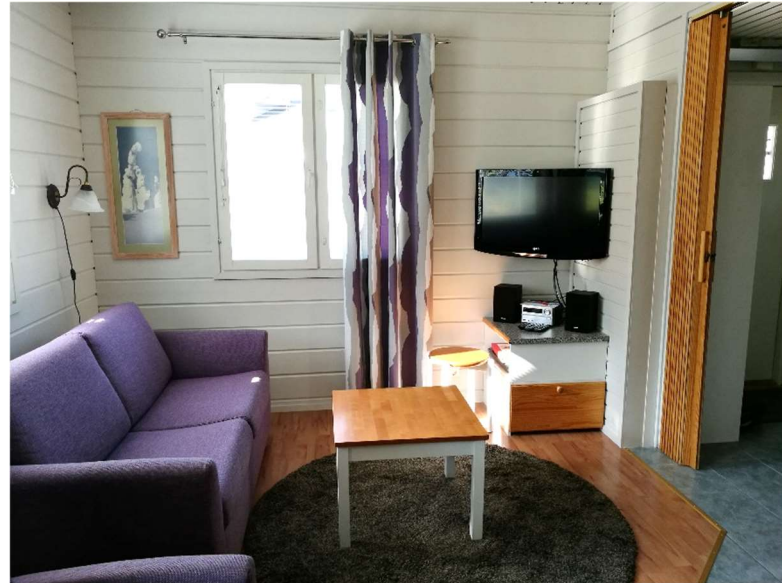
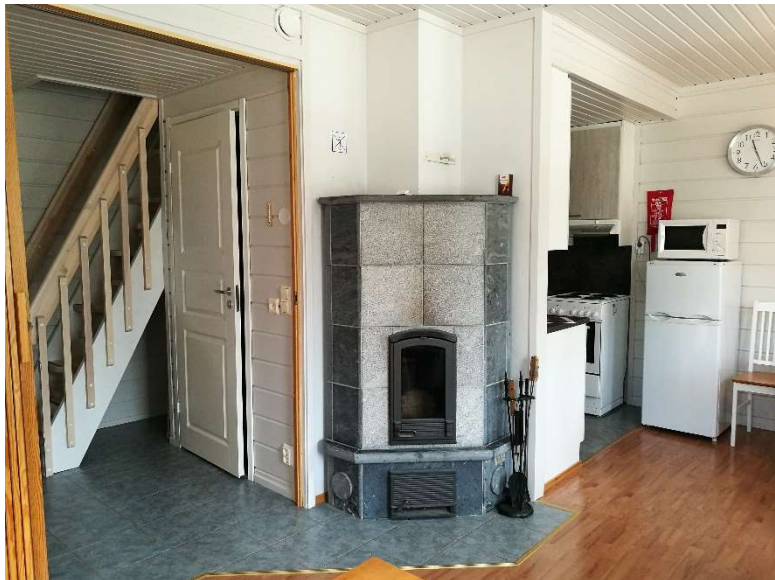
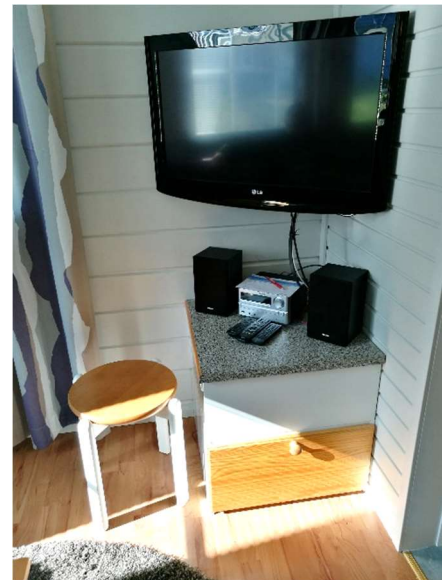
Nyt: Seinät ja katto maalattiin, verhotangot uusittiin.

(jatkossa myös TV:n alla olevan pienen pöydän kansi ja laatikon etusarja pitäisi uusia samaan malliin kuin muutkin, voi myös harkita takan taustan maalaamista tummemmalla (ei näkyisi tulevat kolhut ja nokijäljet niin hyvin)

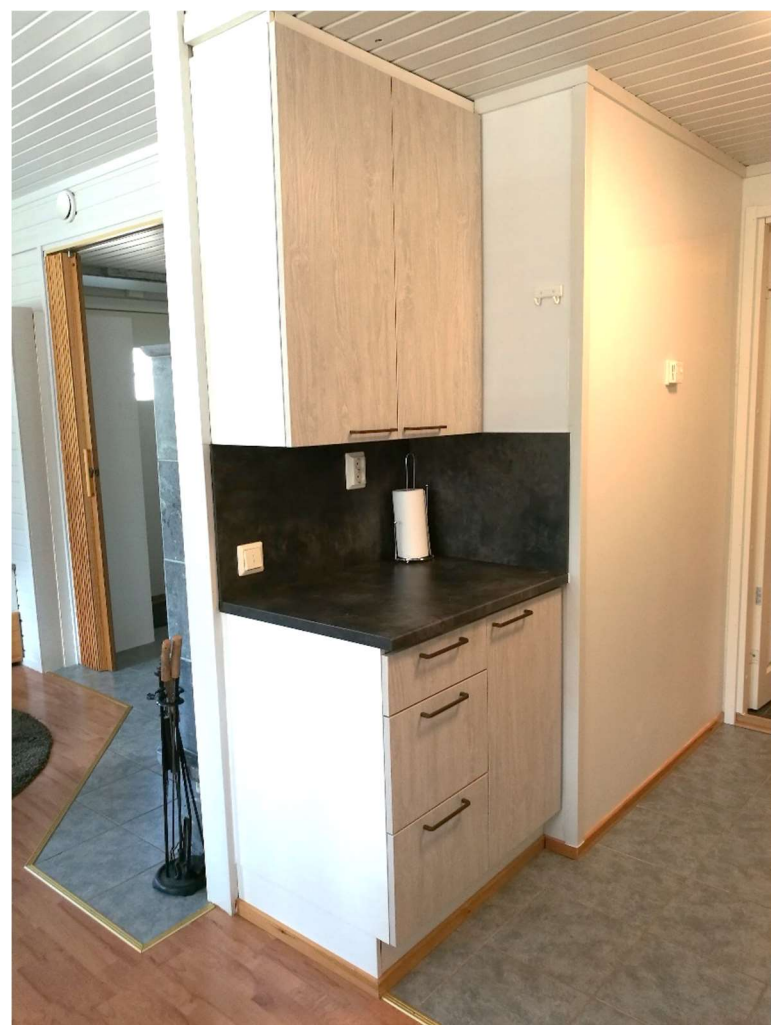
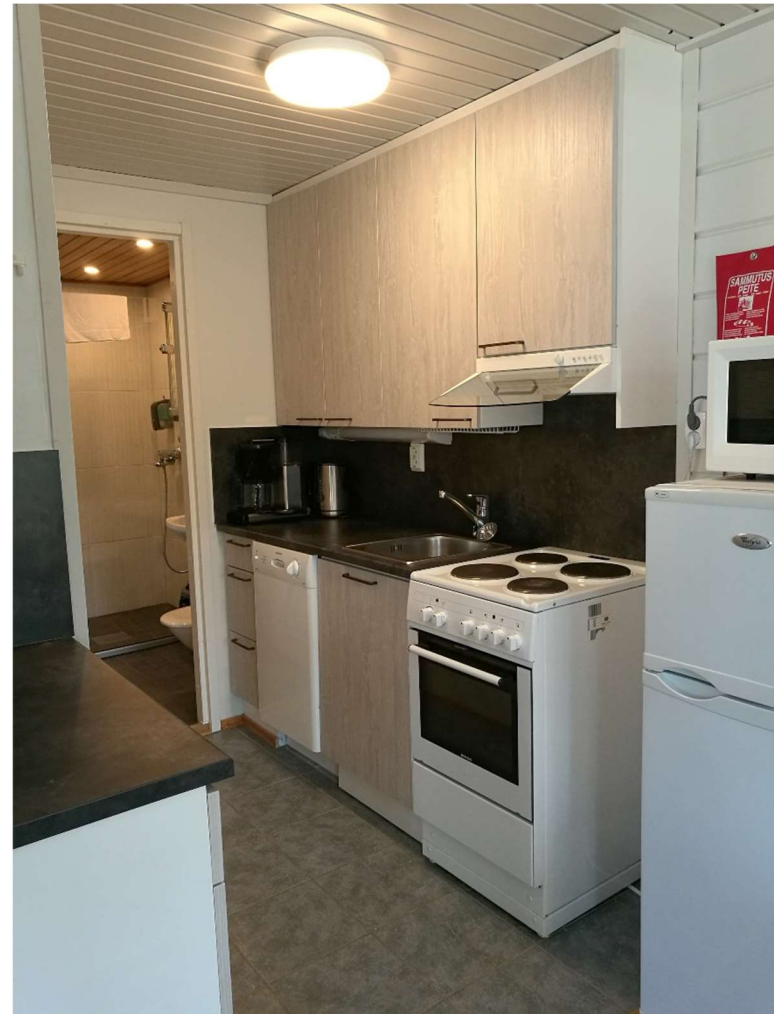
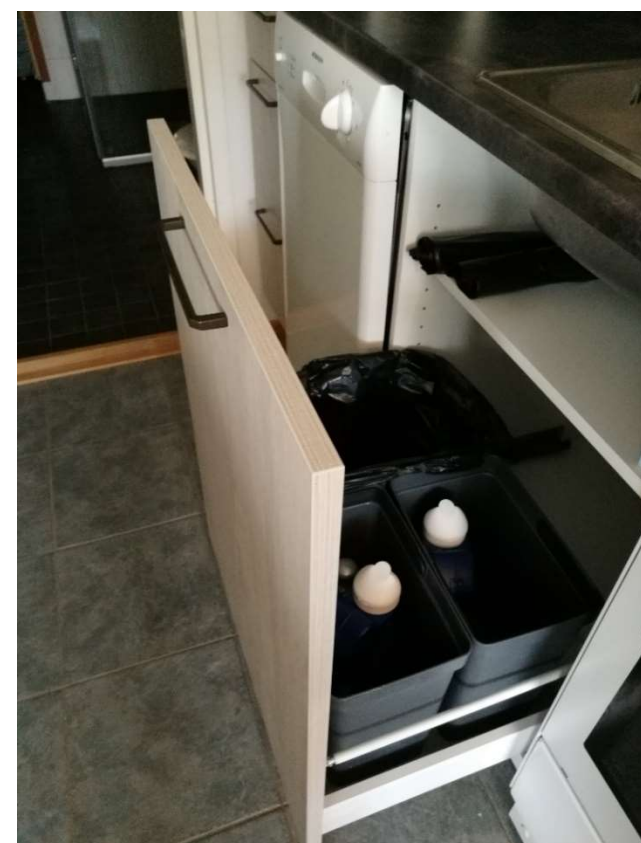
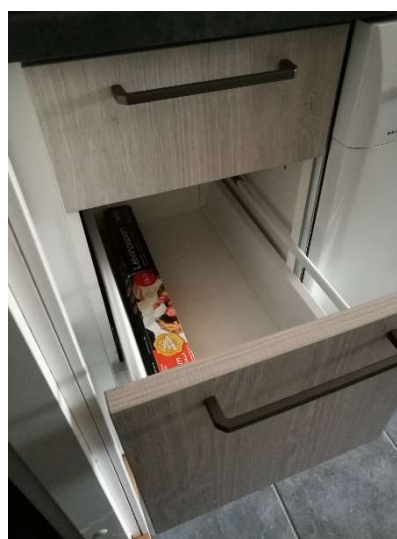
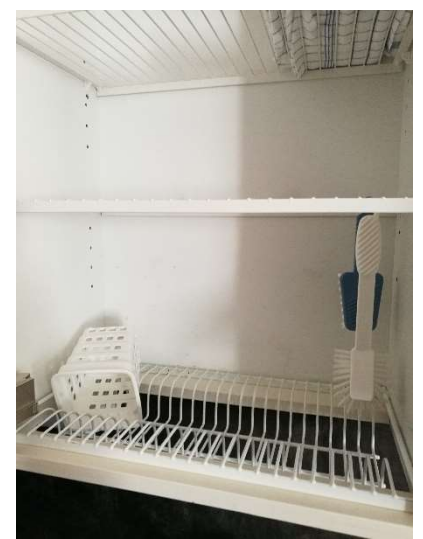
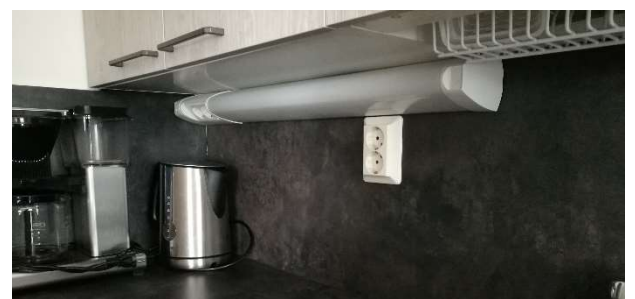
Nyt: Keittiön kaappien ovet, pöytätasot sekä taustalevyt uusittiin, jätekaapin runkousittiin jätevaunukaapiksi. Pienempi laatikosto harvennettiin kolmeen laatikkoon ja runko uusittiin hiukan leveämmäksi, seinät ja katto maalattiin, kuivauskaapin ritilät uusittiin ja kattovalaisin uusittiin LED valoksi. (Jatkossa pistokepaikka altaan yläpuolella pitäisi siirtää nurkkaan pienkoneiden lähelle. samoin työtason valon voisi myös uusia.)

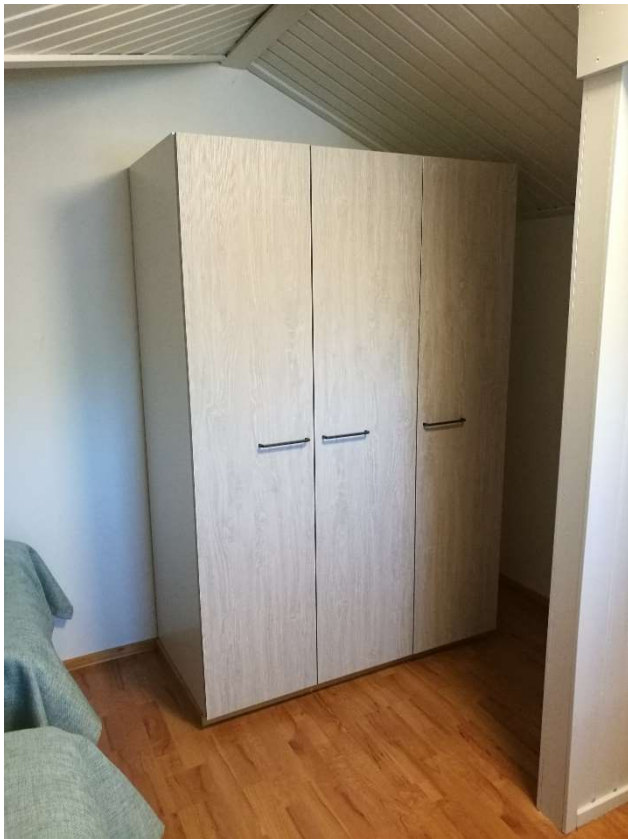
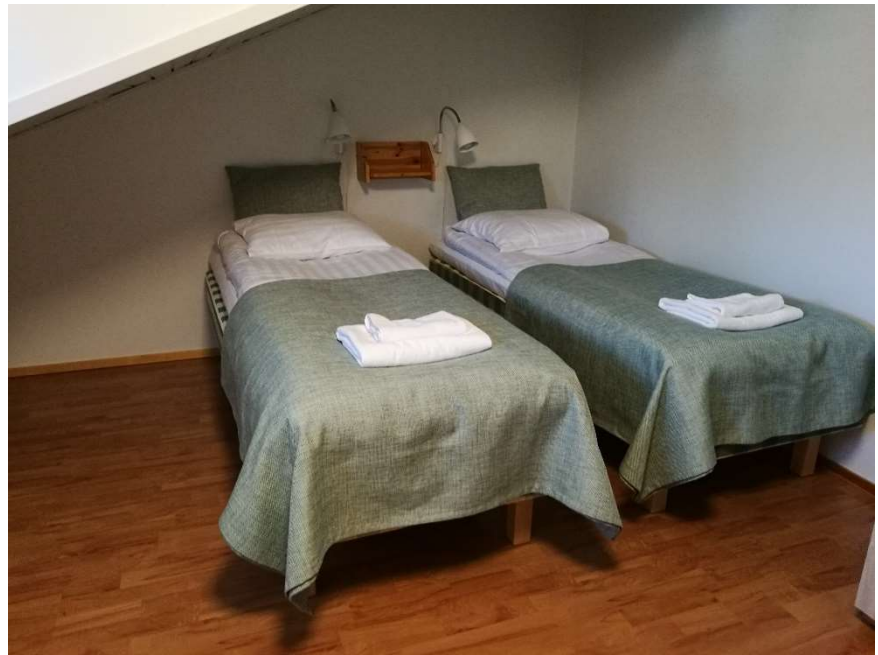
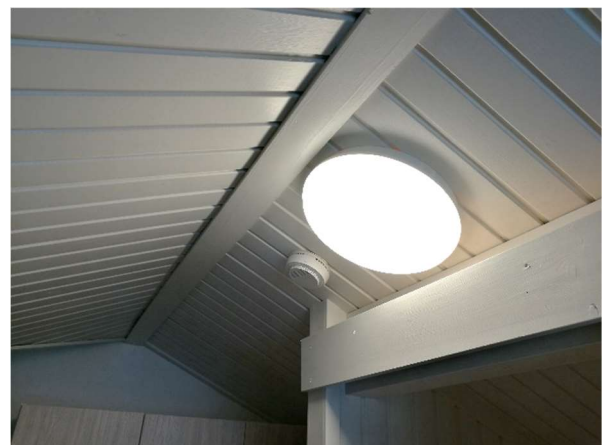
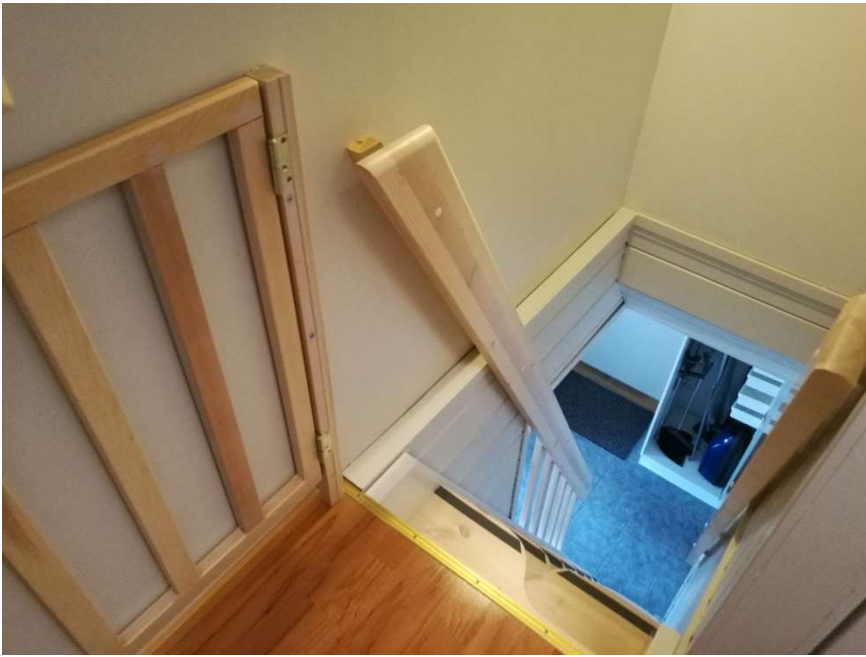
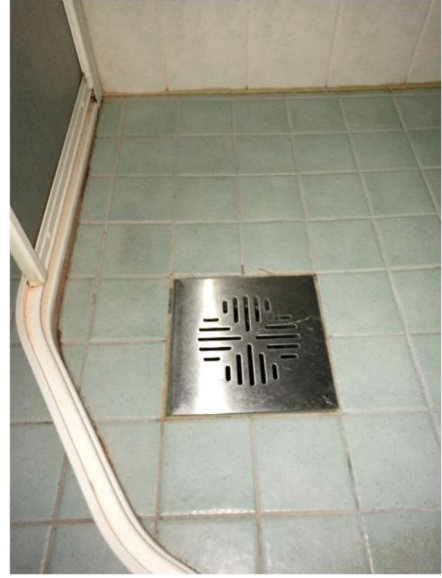
Nyt: Katto maalattiin ja kaapinivet uusittiin, kattovalaisin uusittiin ja lapsiportti entisöitiin

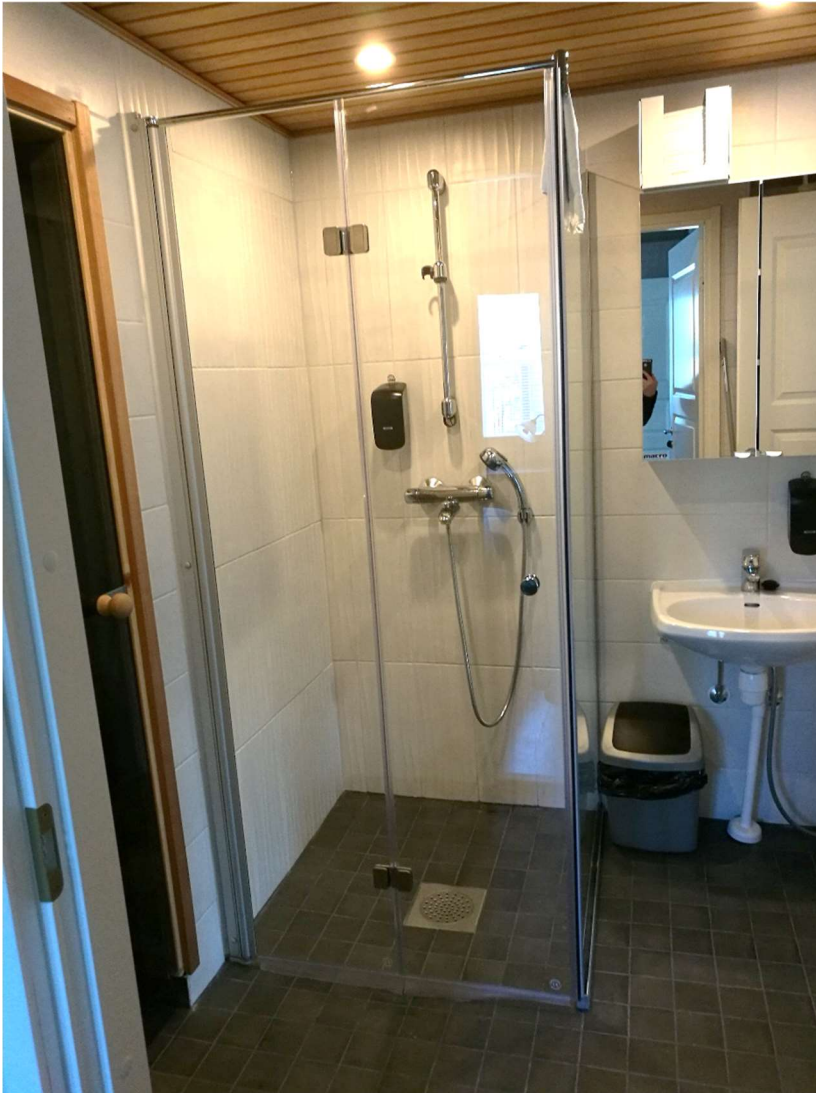
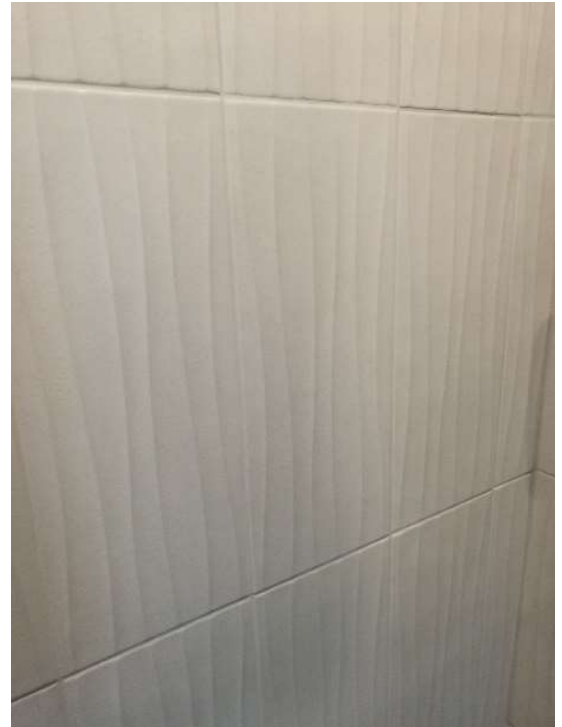
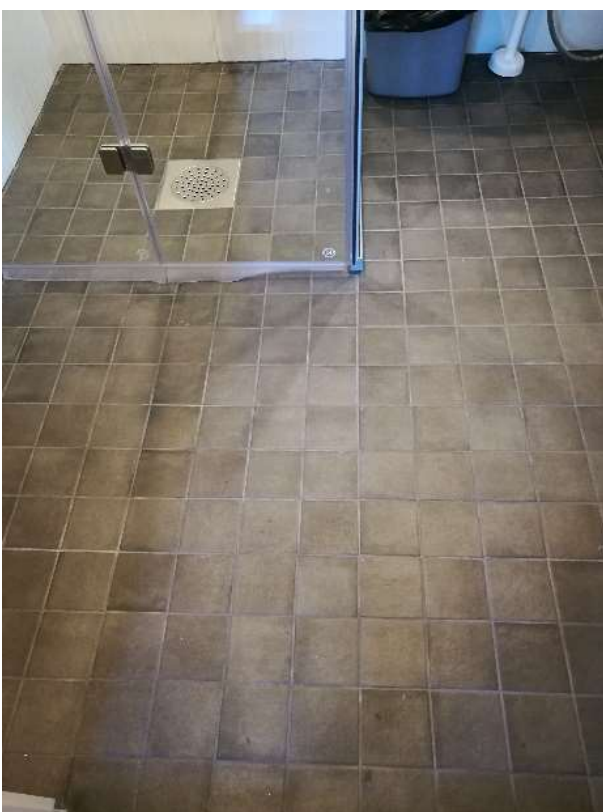
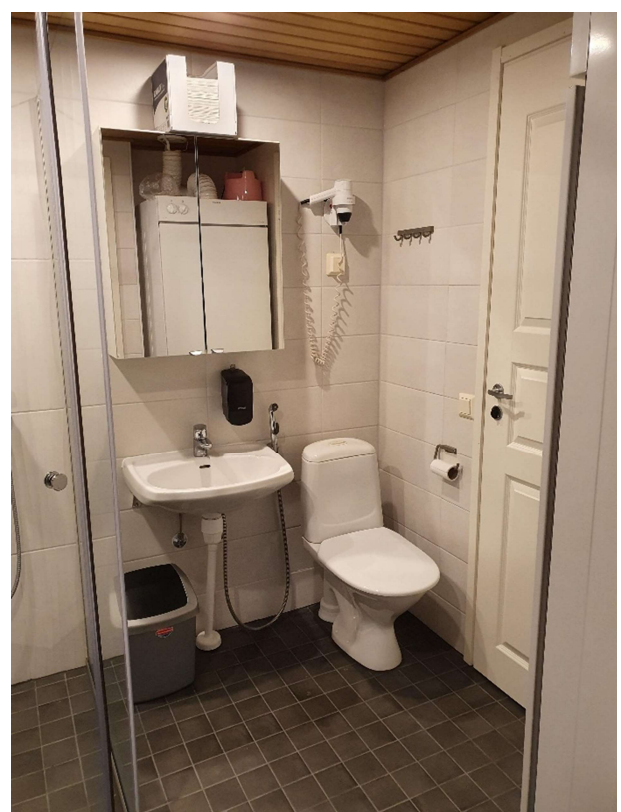
Nyt: Kaikkien kaakelipintojen sekä paneloinnin uusiminen sekä uusi vesieristys. Lattiakaivojen kaatojen tarkastus sekä tasoitus ja uuden vara lattialämmityskaapelin asennus. Suihkunurkan uusiminen ja välioven uusiminen sekä valaisimen uusiminen.

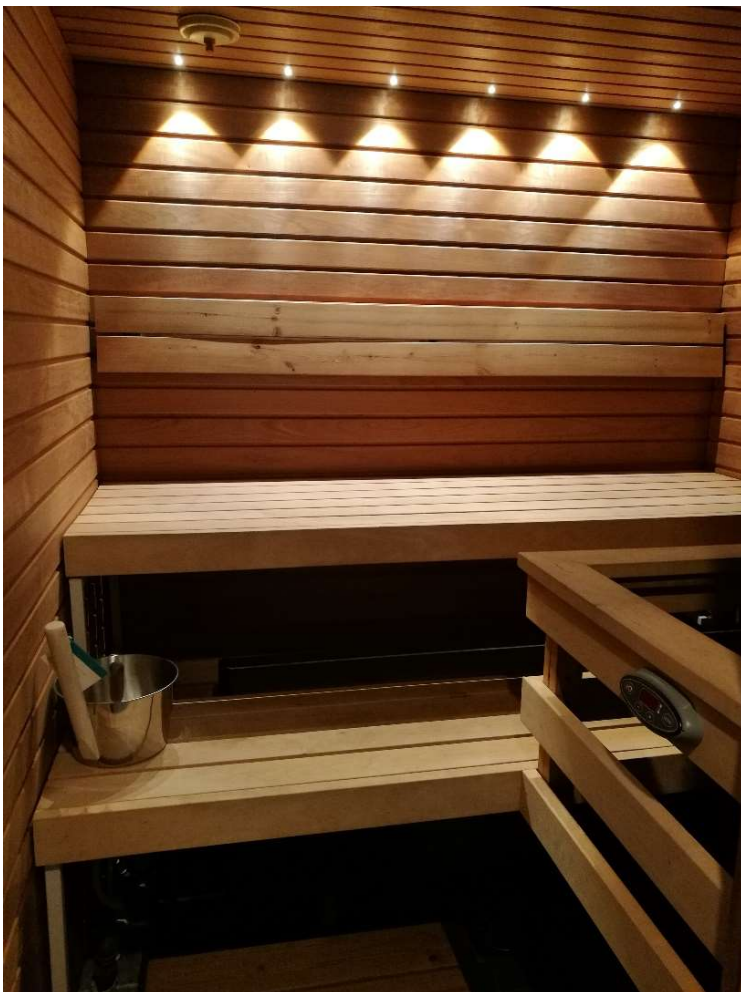
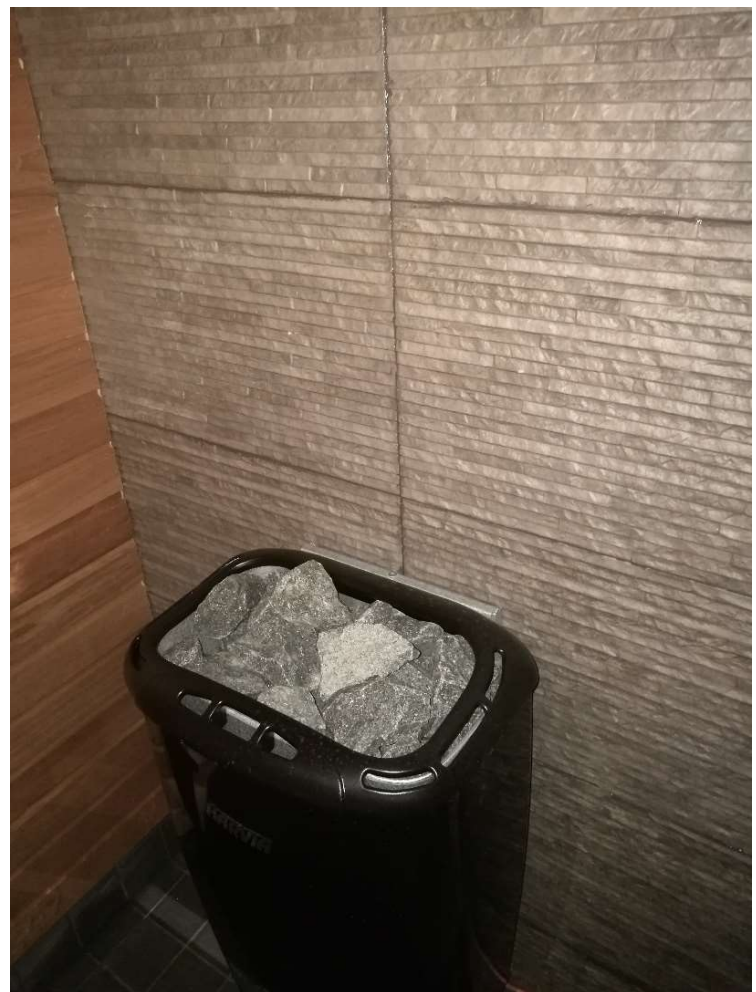
Nyt: Kaakeleiden ja vesieristyksen uusiminen, kaatojen tarkastus ja lattian tasoitus. Paneelien uusiminen (entiset lauteet), kiukaan takaseinän laatoituksen uusiminen ja valaistuksen uusiminen. (jatkossa ei kiukaan takaseinän laattojen väliin silikonisaumausta)
